LYON - PALAIS DE BONDY - PROJET DE CONSULTATION DES ENTREPRISES TRAVAUX DE RÉFÉCTION DES VERRIÈRES ET AMÉLIORATION DE L'ACCESSIBILITÉ

RHÔNE - LYON
PALAIS DE BONDY
REFECTION DES VERRIÈRES
DE TOITURES & DE PLAFONDS
CONFORMITE ERP

ANNEE DE TRAVAUX : 2015

MAITRISE D'OUVRAGE :
Ville de Lyon, Direction de la Construction
MISSION DE MAÎTRISE D'ŒUVRE COMPLETE

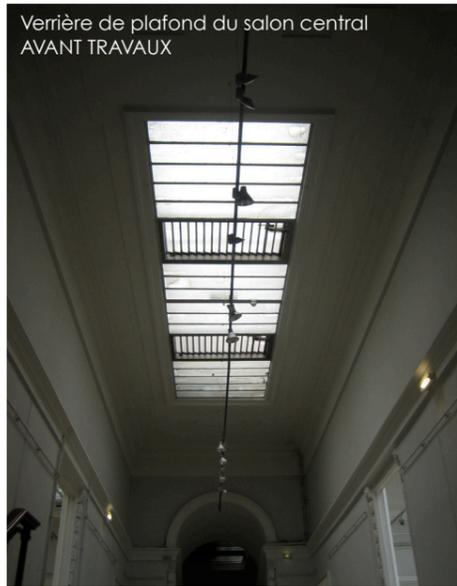
Verrière de plafond du salon central AVANT TRAVAUX

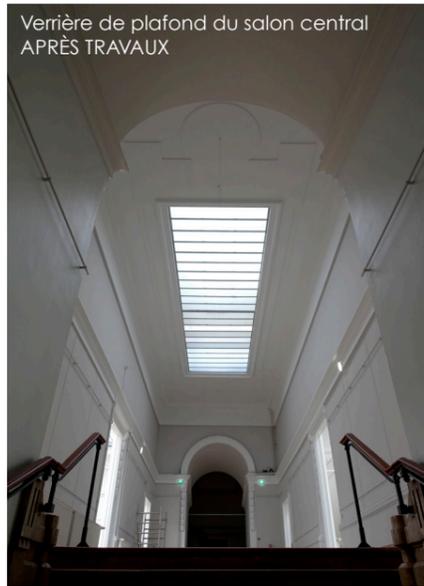
Verrière de plafond du salon central APRÈS TRAVAUX

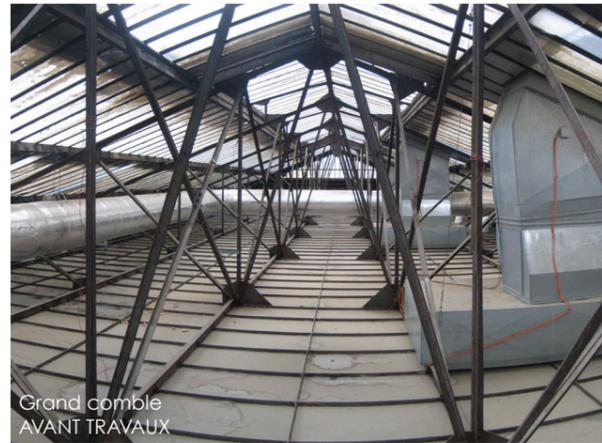
Grand comble AVANT TRAVAUX

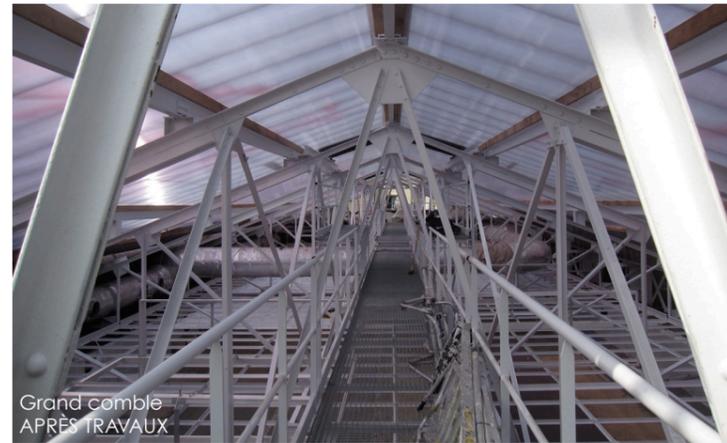
Grand comble APRÈS TRAVAUX

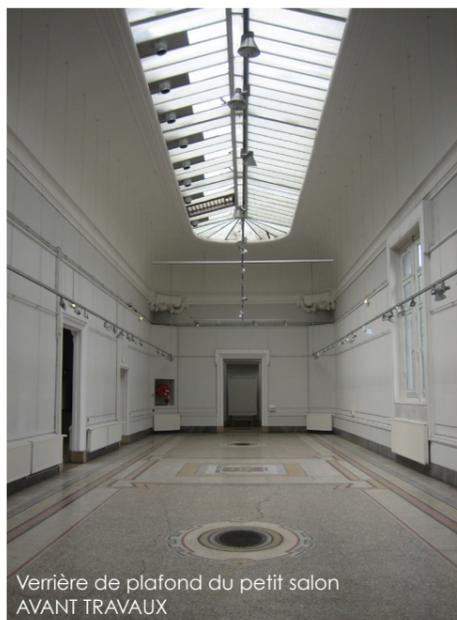
Verrière de plafond du petit salon AVANT TRAVAUX

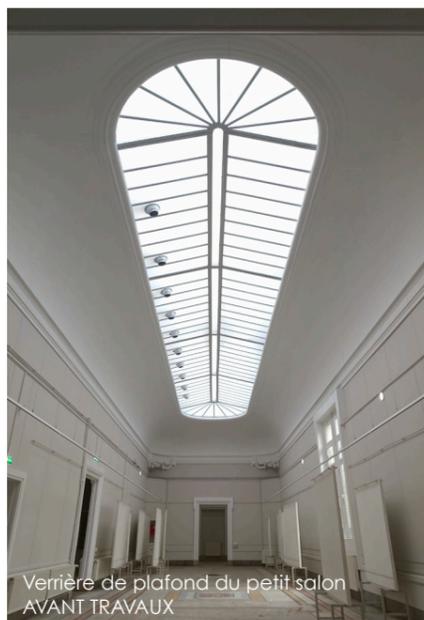
Verrière de plafond du petit salon AVANT TRAVAUX

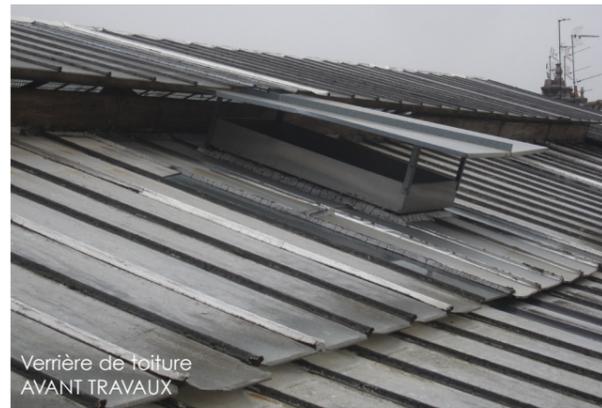
Verrière de toiture AVANT TRAVAUX

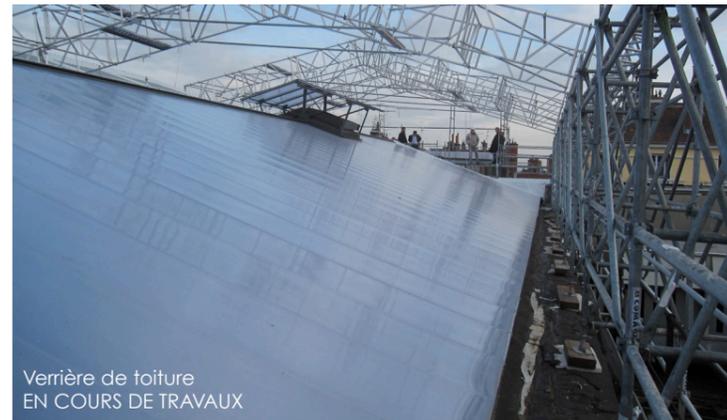
Verrière de toiture EN COURS DE TRAVAUX

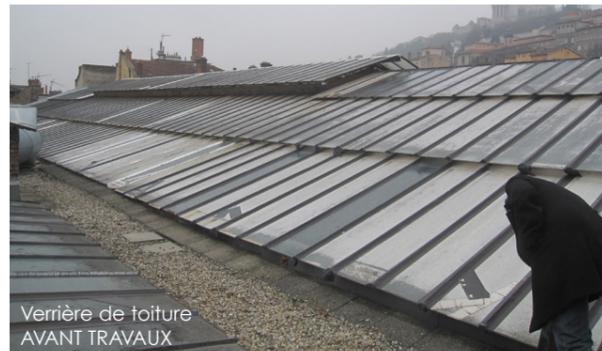
Verrière de toiture AVANT TRAVAUX

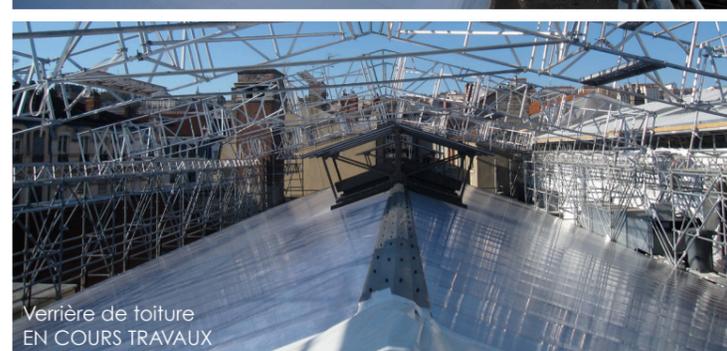
Verrière de toiture EN COURS TRAVAUX

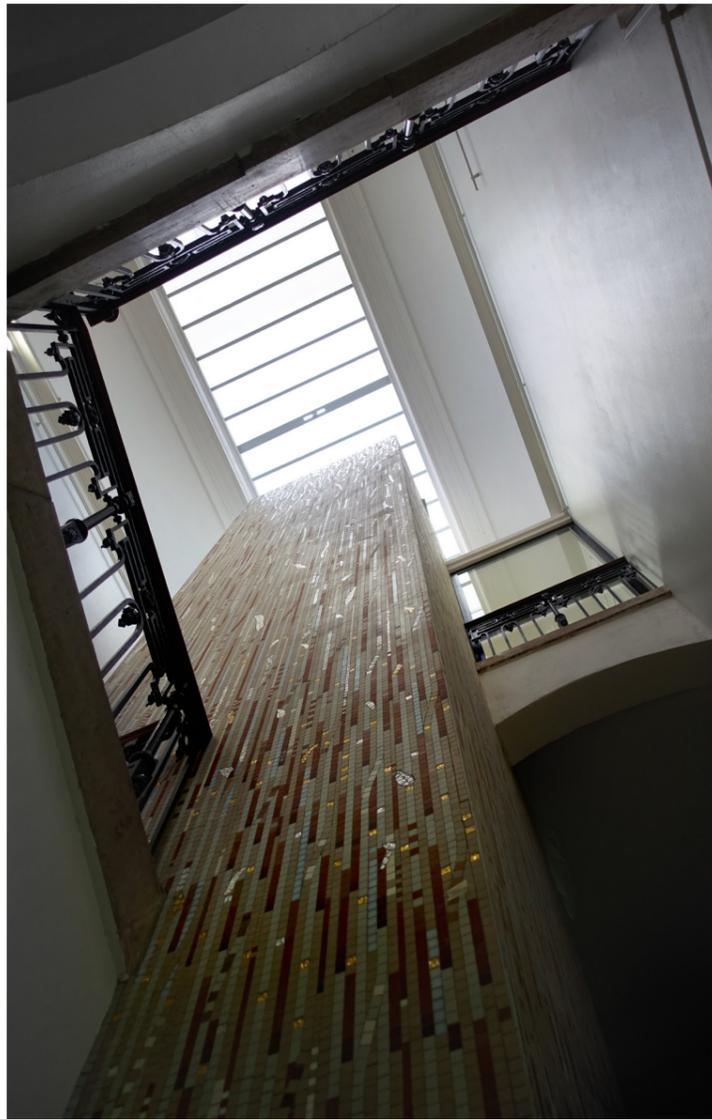
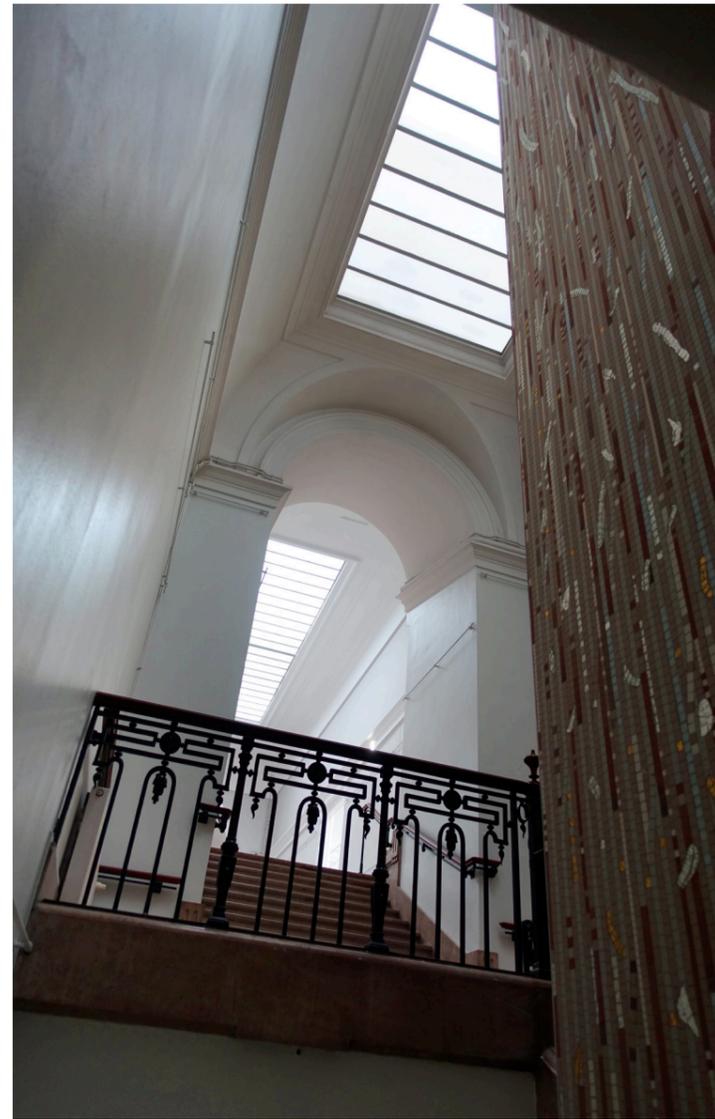
vues de la nouvelle cage d'ascenseur
