AIN  
BOURG-EN-BRESSE  
EGLISE &  
MONASTÈRE  
ROYAL DE BROU  
(monument historique classé)

ANNEES DE RESTAURATION :  
2010 - 2016

COUT TOTAL DES OPERATIONS  
de restauration des façades et toitures  
de l'église (4 phases) :  
10 300 000,00 € TTC

MAITRISE D'OUVRAGE :  
DRAC Rhône-Alpes et CMN

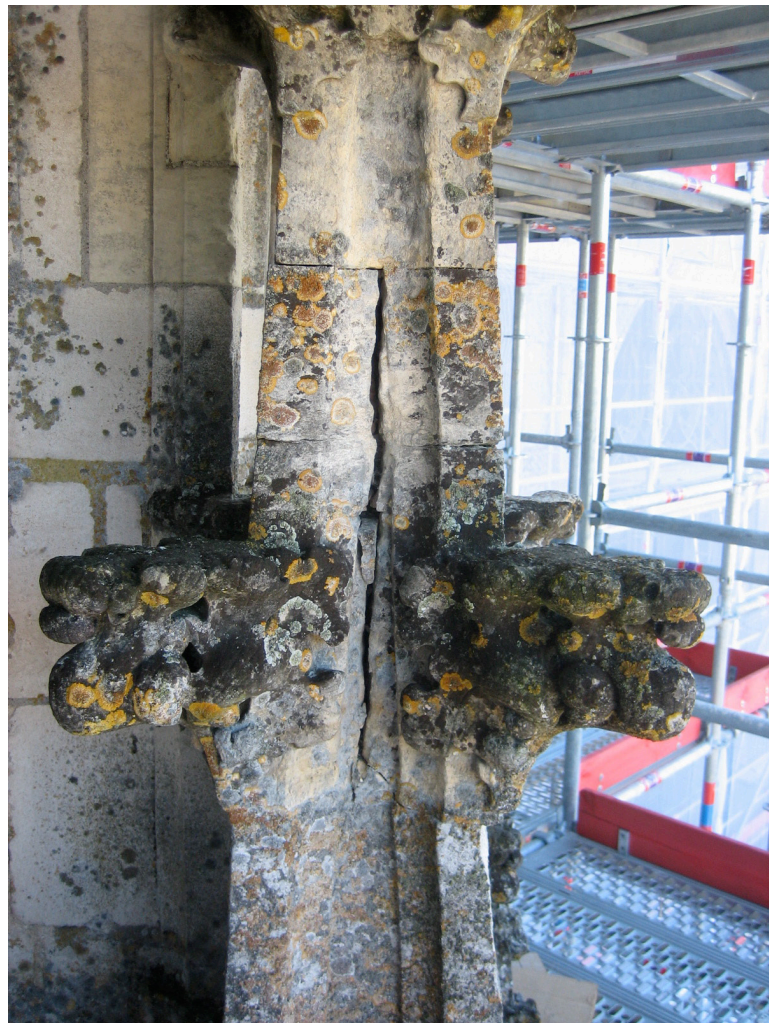
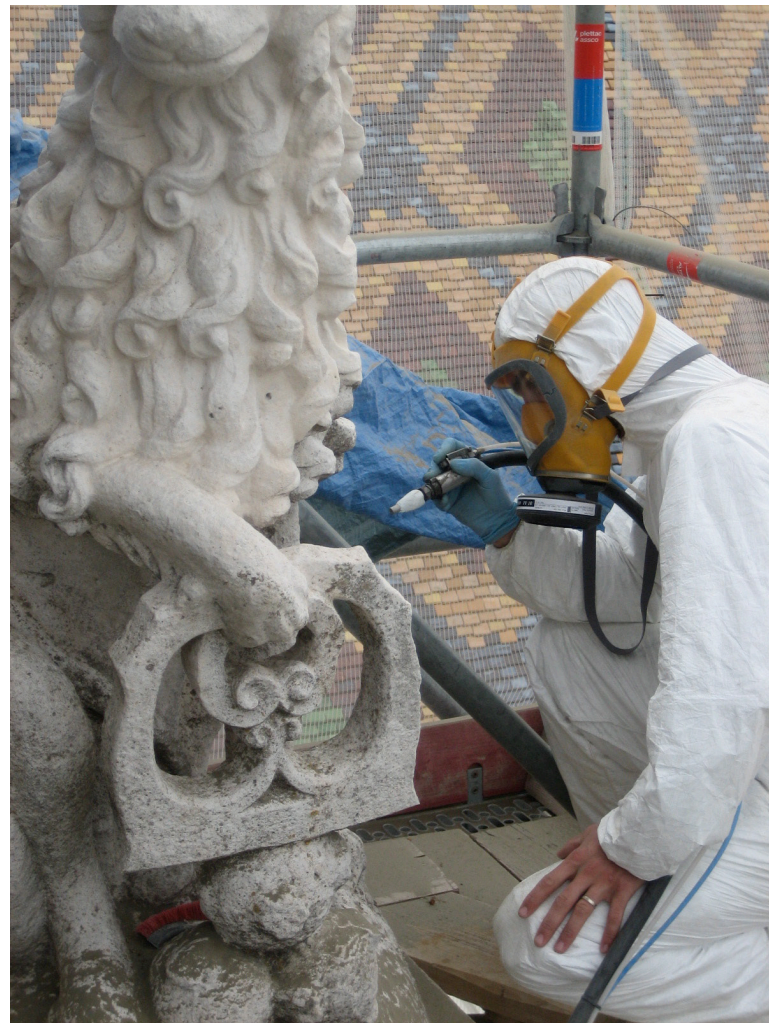
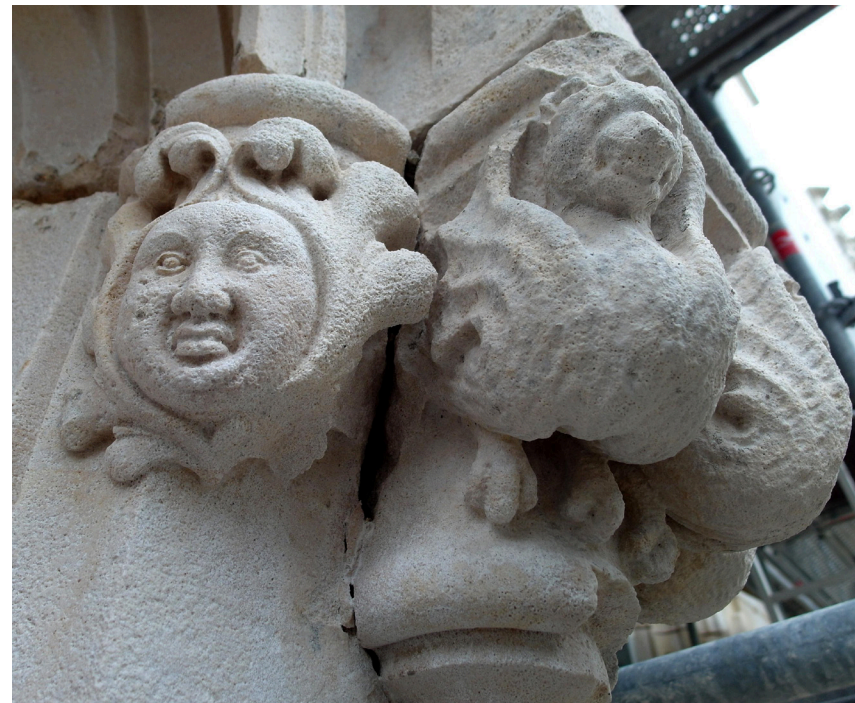
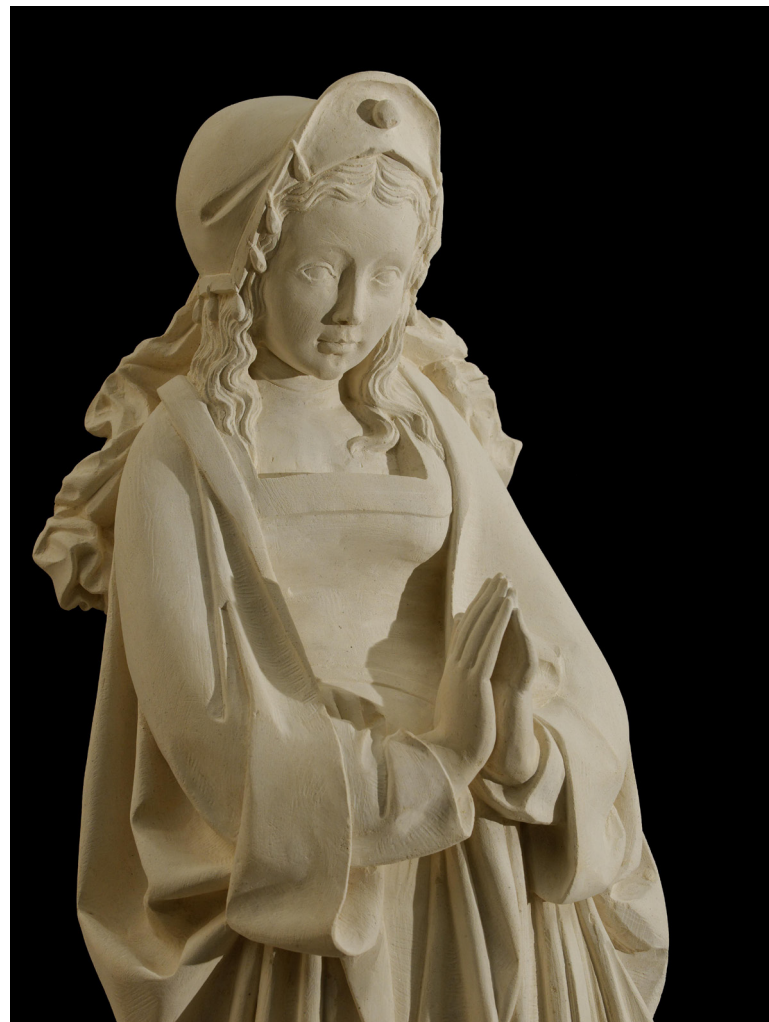
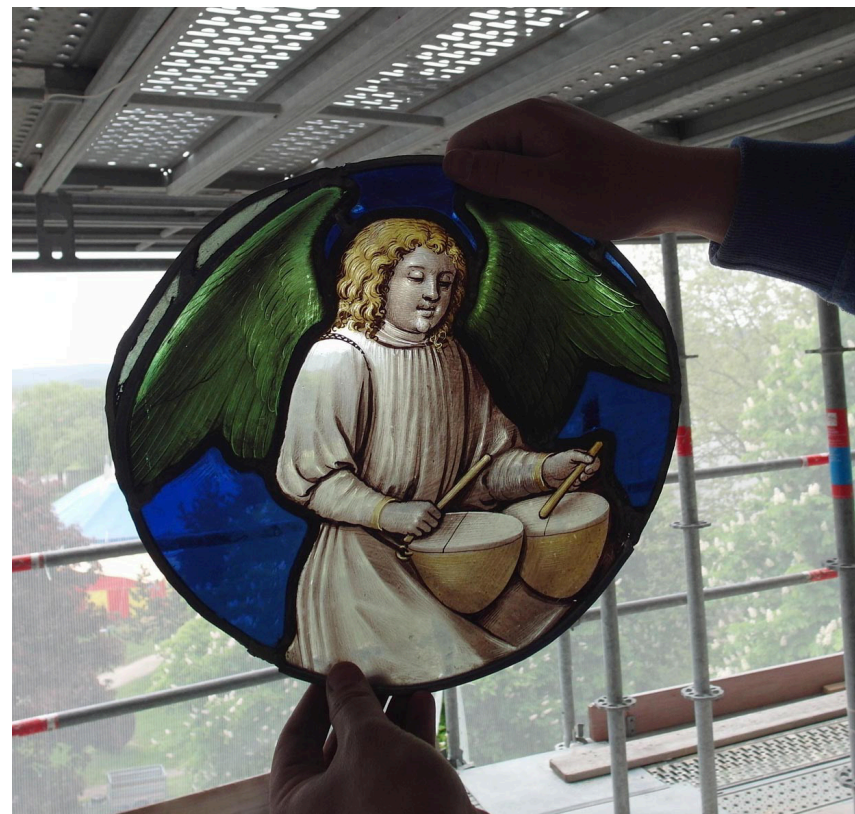
Après plus de 130 ans sans travaux sur les façades, les maçonneries présentaient les dégradations courantes et propres à ce type d'édifice :

- Altération des épidermes sous l'action biologiques (mousses et lichens),
- Quelques encrassements par croûtes noires (pollution),
- Important vide dans le cœur des maçonneries du fait des infiltrations et de la perte de cohérence des mortiers,
- Fracturation des éléments les plus fins (pinacles, remplage des baies, etc.),

Mais aussi des dégradations du fait de mauvaise réparation :

- remplacement de pierre en «plaquette»,
- mauvais choix technique entraînant la mise en compression de réseaux de baie,
- jointoiement au mortier de ciments.
